# Cassette Misseat 1

# 原因

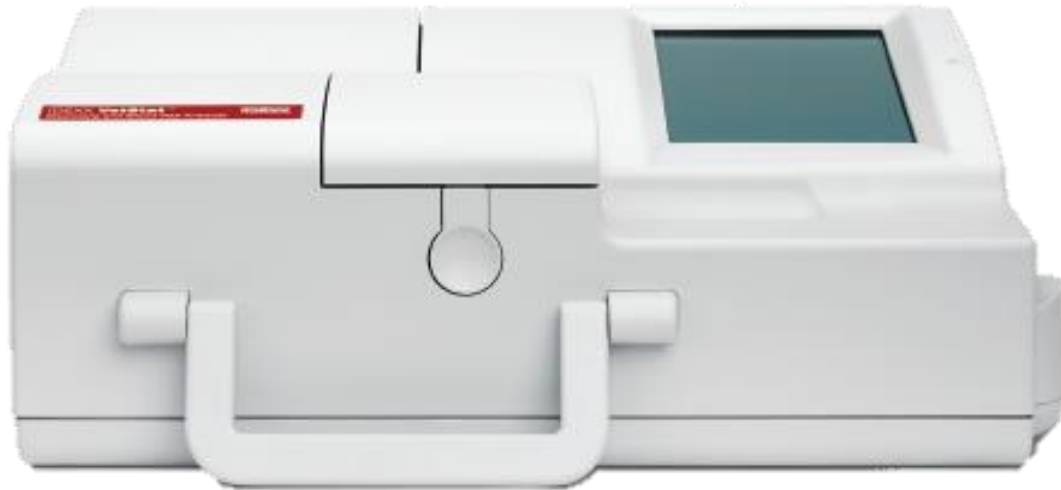
- 試劑片並未妥當的放好
- 放入使用過的試劑片
- 檢驗模式時放入SRC試劑片而非一般試劑片

- 如確定試劑片轉軸方向為未使用的試劑片，打開SMC上蓋將試劑片重新取出後再放置穩固，再按Cancel
- 若是使用到錯誤的試劑片，按Cancel後，取出試劑片並丟棄；拆封一個新的試劑片上機。

若是此訊息在使用不同試劑片仍然持續出現，請關閉機器的電源，等待30秒後重新開啟。開機完成後，再使用新的試劑片上機測試。

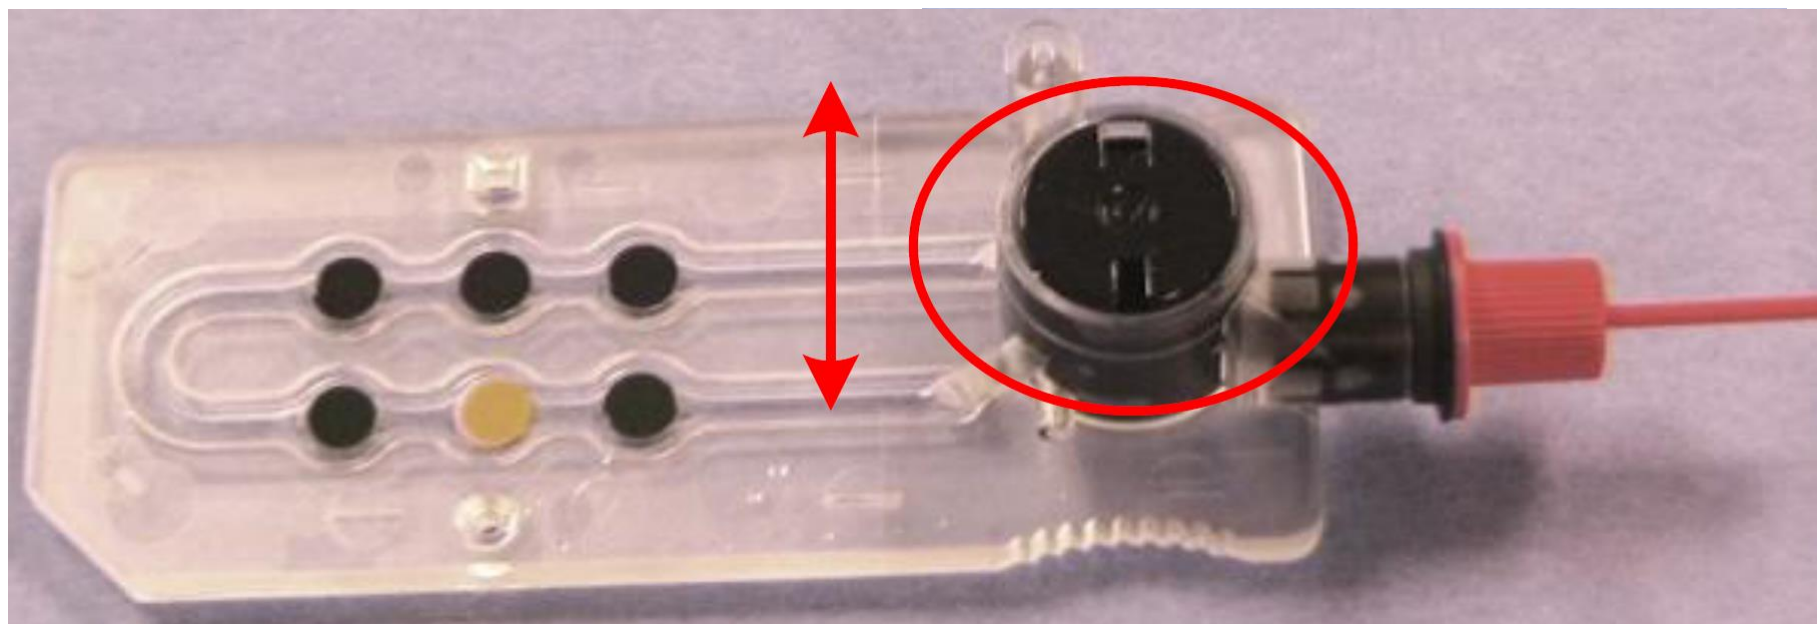
## 試劑片轉軸

全新的試劑片

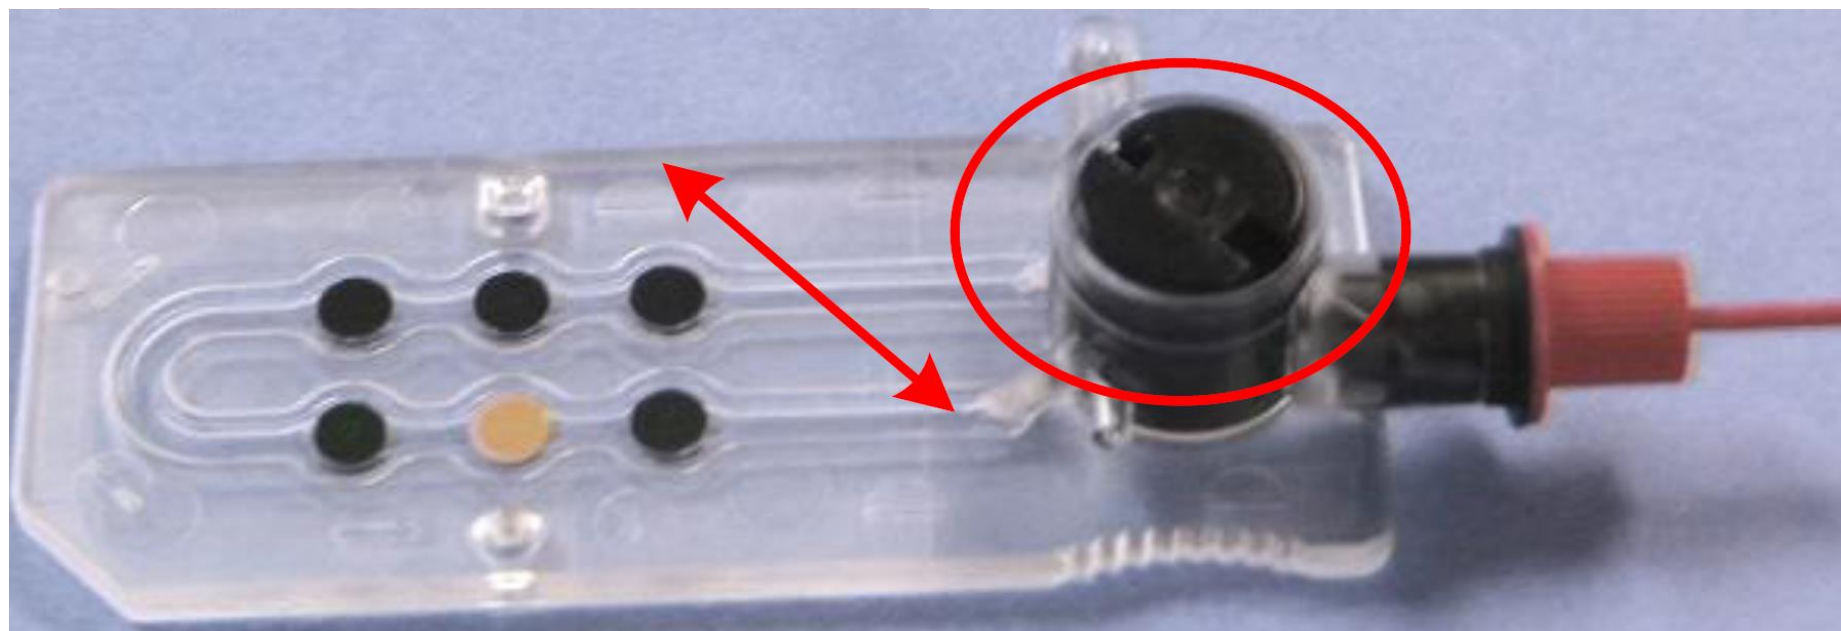
## 試劑片轉軸

使用過的試劑片

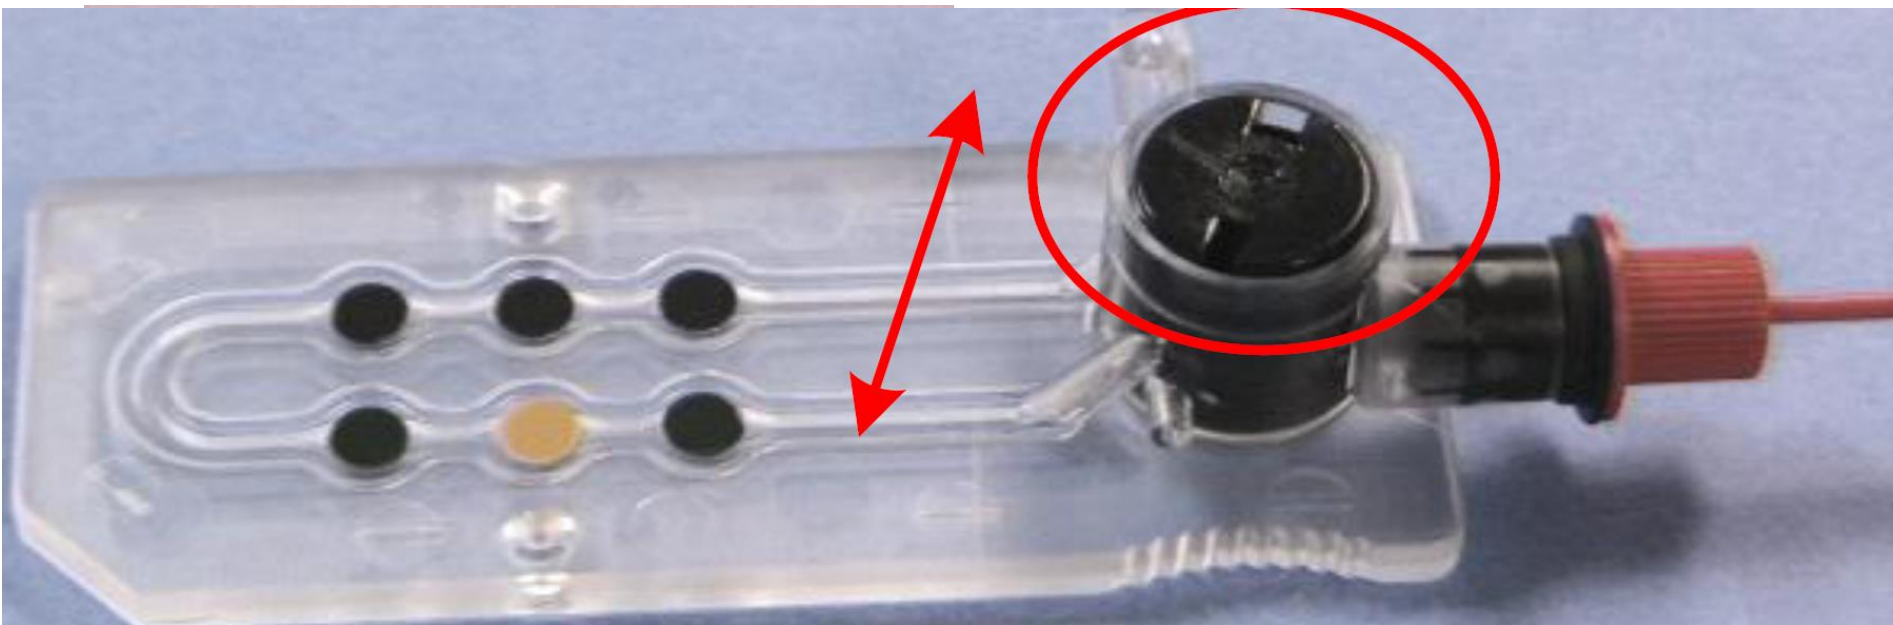
## 試劑片轉軸

校正過的試劑片

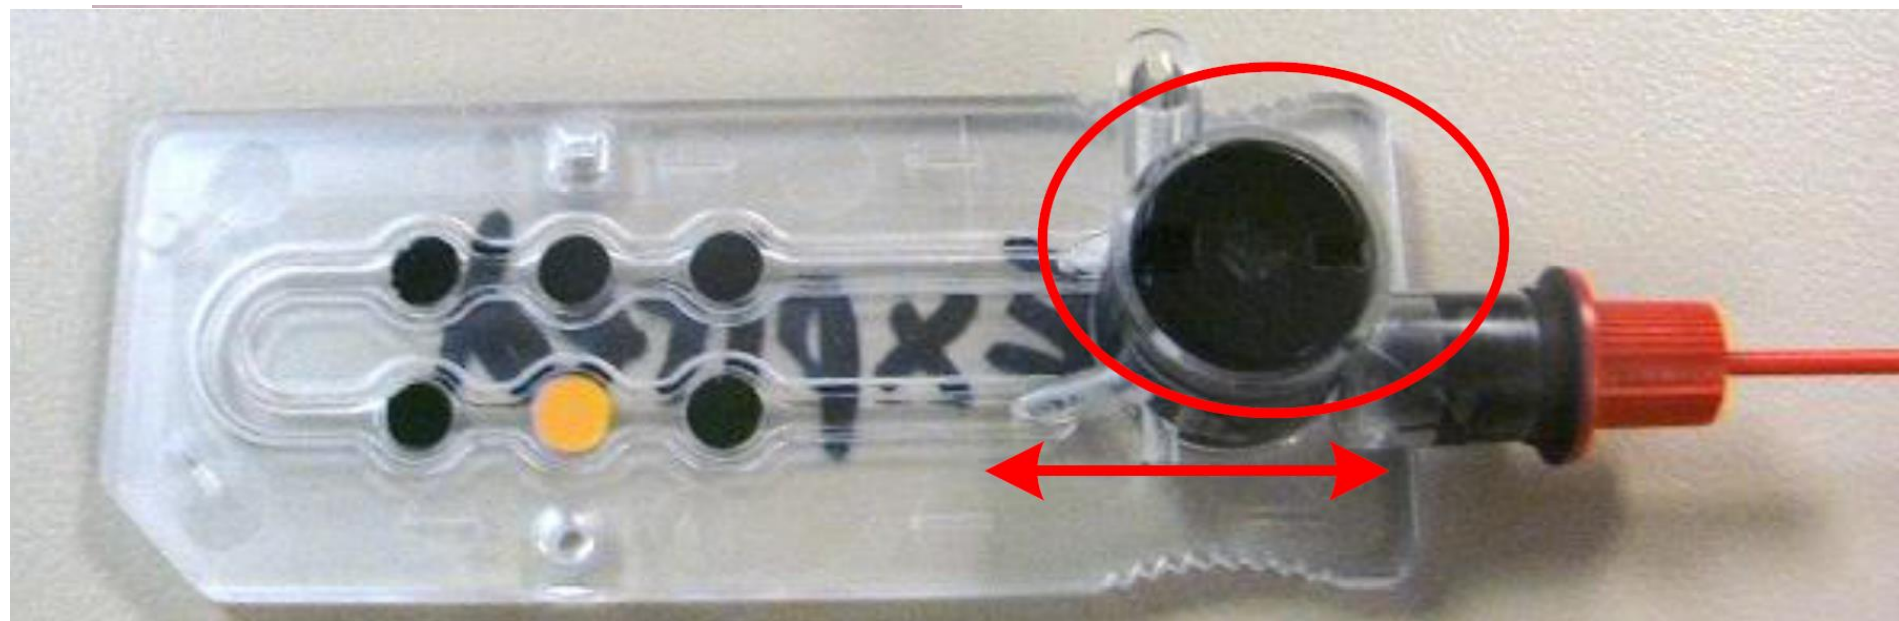
## 試劑片轉軸

校正失敗的試劑片
